**Reabilitação Sustentável de Edifícios de Construção
Tradicional**

Dissertação apresentada à Universidade de Aveiro para cumprimento dos requisitos necessários à obtenção do grau de Mestre em Engenharia Civil, realizado sob a orientação científica do Doutor Victor Miguel Carneiro de Sousa Ferreira, Professor Associado com Agregação do Departamento de Engenharia Civil da Universidade de Aveiro e coorientação científica da Doutora Ana Luísa Pinheiro Lomelino Velosa, Professora Associada do Departamento de Engenharia Civil da Universidade de Aveiro.

Sustentabilidade; reabilitação; construção vernácula; palheiros; construção em madeira

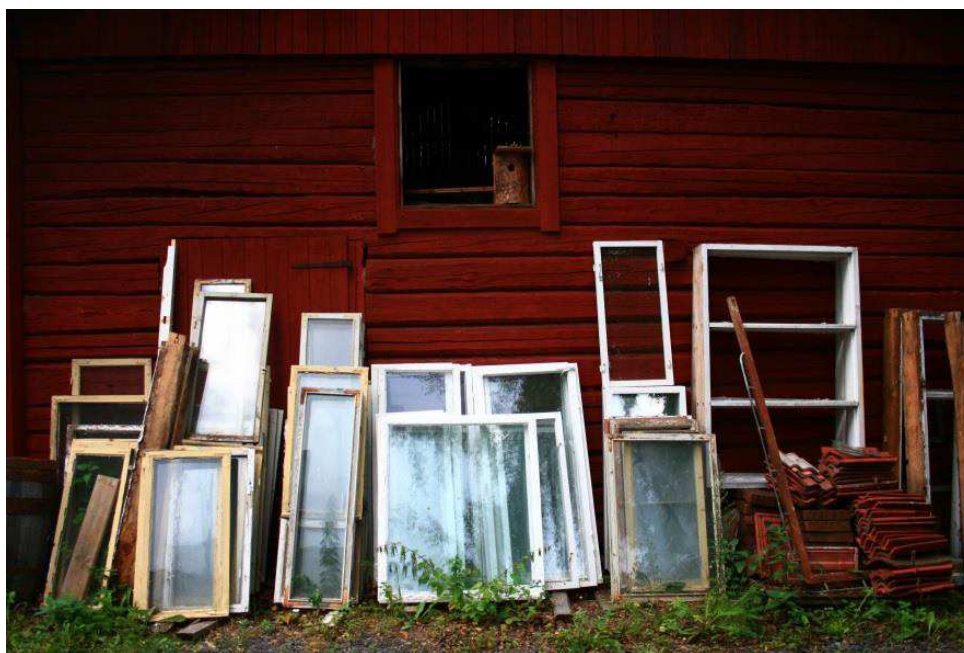
Figura 3 Banco de peças em Rauma Antiga (Dumitrescu, 2016)

A reutilização em Rauma é uma parte muito importante do processo de conservação e reabilitação, desde pequenos componentes a janelas, portas e fogões, tudo é aproveitado de estruturas que foram desmanteladas para serem utilizadas por outros cidadãos.

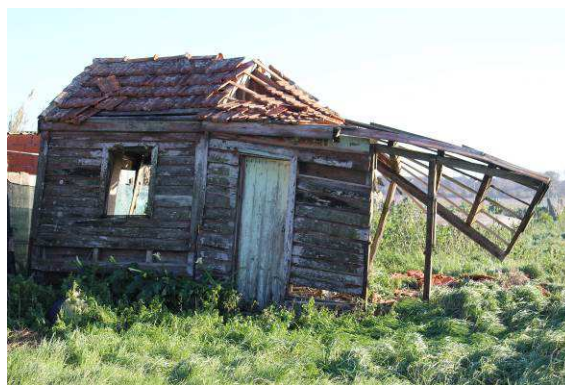
Figura 7 Palheiro em ruína, Praia de Mira, 2016

Em Praia de Mira um palheiro de habitação foi reabilitado de modo a poder albergar o Museu Etnográfico da Praia de Mira (Figura 30). Muitos destes palheiros estão neste momento em elevado estado de degradação, tornando-se possíveis focos de vandalismo (Figura 7).

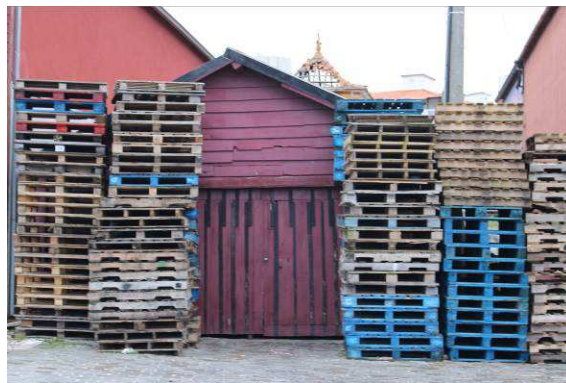
Figura 9 Antigo armazém de sal, Aveiro, 2016

No canal de S. Roque, em Aveiro, pode-se encontrar um palheiro que serviu de armazém de sal e que ainda continua a exercer essa função. Este apresenta-se num estado de degradação avançado, principalmente ao nível das madeiras de revestimento junto ao pavimento. Próximo deste armazém existiriam outros de igual função e que foram tendo vários tipos de intervenção e alteração da sua primitiva função.

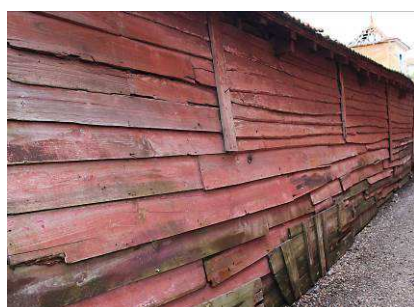
Figura 12 Antigo armazém de sal de Aveiro, 2016

As fundações impermeáveis pertencem ao estado mais primitivo de construção destas particulares edificações, os prumos são fixos diretamente no solo e o pavimento interior,

quando existia, era em colmo sobre a areia ou tabuado assente num travejamento grosseiro. Em Aveiro é possível testemunhar este tipo de fundação no antigo armazém do sal (Figura 12).

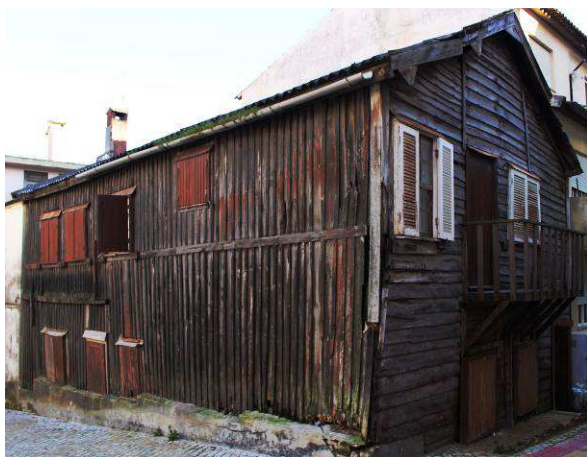
Figura 21 Palheiro em Praia de Mira com os diferentes tipos de revestimento exterior, 2016

A pesquisa de campo revelou que estas tipologias não se encontram separadas temporalmente, nem que existe propriamente uma regra associada à aplicação de ripado horizontal ou vertical, já que grande parte dos exemplares registados apresentam nas suas fachadas principais ripado vertical enquanto que, nas restantes fachadas, o ripado é horizontal. Tanto na Costa Nova como em Praia de Mira foram encontrados exemplos desta fusão de tipos de revestimento.

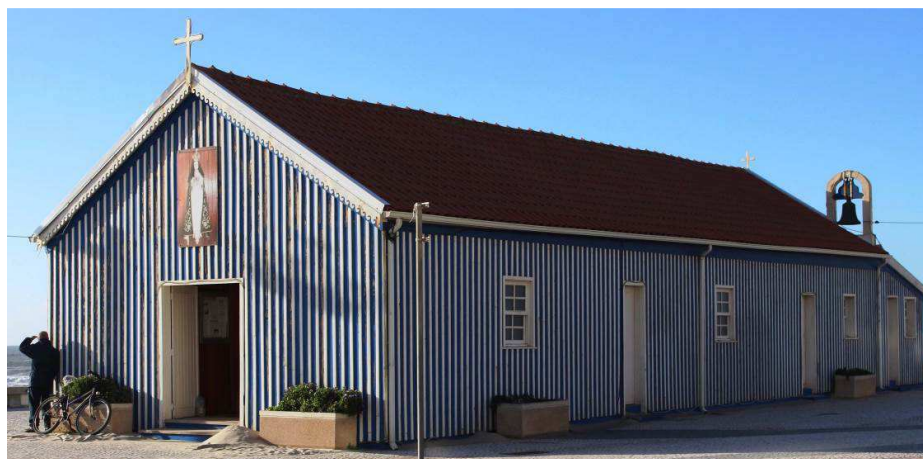
Figura 23 Capela da Praia de Mira revestida com revestimento *tipo 2*, 2016

O *tipo 2* é um tipo de revestimento associado a classes sociais mais elevadas e revela uma estrutura de parede exterior com aplicação de travessanhos ou frechais intermédios. É bastante característica da Costa Nova tornando-se até uma imagem de marca do local, levando a imitações desta estética nos acabamentos, em materiais mais comumente utilizados¹⁵.

A tinta aplicada nos palheiros foi sofrendo, ao longo do tempo de vida destes, diversas alterações, como já foi referido anteriormente no capítulo referente aos materiais empregados nos palheiros. Na capela situada em Praia de Mira (Figura 23), foi possível averiguar que a tinta aplicada não estaria a exercer o seu papel de proteção da madeira devido ao destacamento facilmente observado na Figura 66. Segundo os locais esta teria sofrido obras de recuperação há cerca de dois anos o que, numa estrutura situada num ambiente tão agressivo (devido à proximidade ao ambiente salino), pode ser um intervalo de tempo suficiente para o aparecimento deste tipo de patologias. As fendas e brechas no revestimento de madeira exterior podem ser causadas pela ação dos UV. O problema está possivelmente associado a níveis de humidade elevados na madeira, efeito das condensações ou manutenção deficiente.

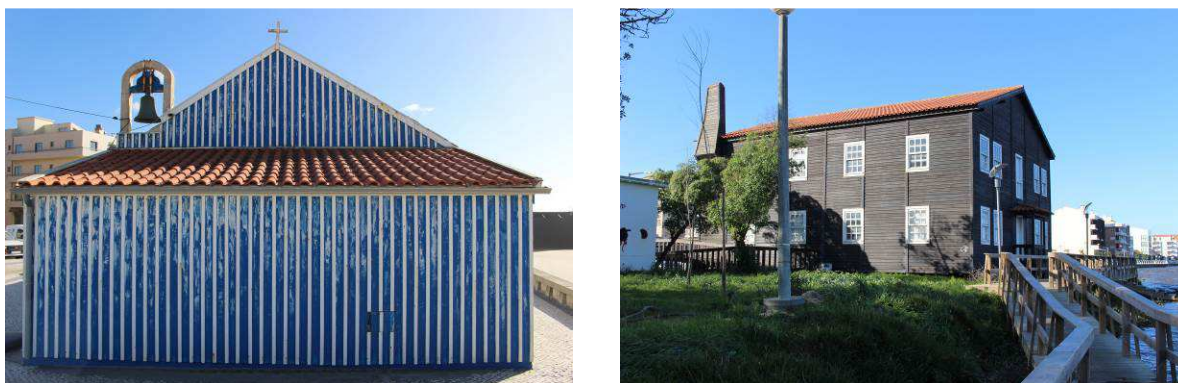
Figura 26 Exemplos de aplicação de telha portuguesa

i Revestimento de telha portuguesa

Neste tipo de revestimento é aplicada a telha Portuguesa. Foi identificado em Praia de Mira na Capela da mesma localidade e no Museu Etnográfico da Praia de Mira.

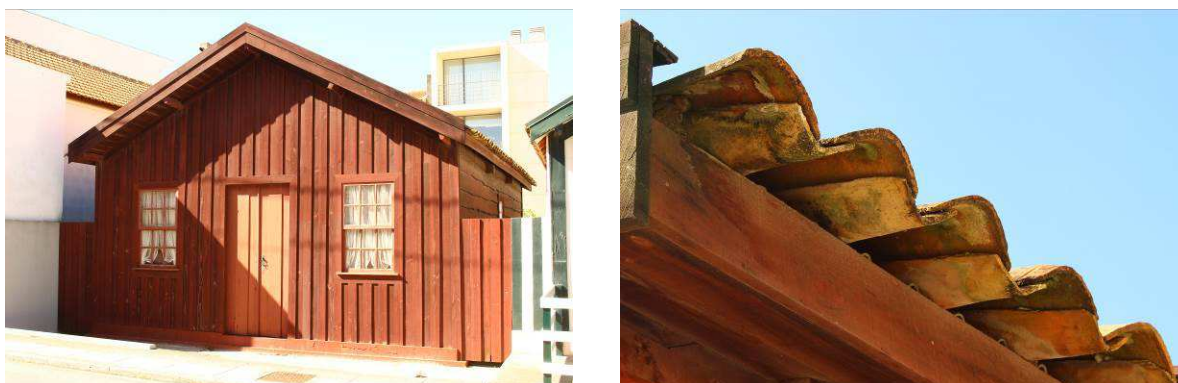
Figura 27 Exemplo de aplicação de telha canudo

ii Revestimento de telha canudo

O revestimento de telha de canudo, pelo facto de ser um tipo de telha mais antigo apenas foi encontrado em alguns palheiros da Costa Nova, e neles se evidencia uma preocupação dos proprietários em perpetuar a traça antiga destas construções.

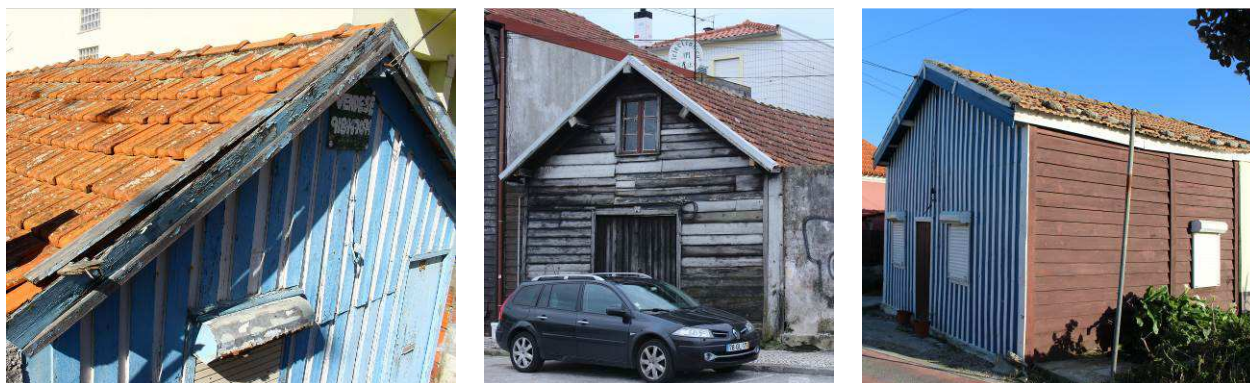
Figura 28 Exemplos de aplicação de telha marselha

iii Revestimento de telha Marselha

A aplicação deste tipo de revestimento é a mais abrangente, podendo-se observar exemplares tanto em Aveiro, como na Costa Nova e Praia de Mira, possivelmente por pertencerem a uma época de construção de palheiros onde era comum a aplicação deste tipo de cobertura. A telha aplicada é do tipo Marselha. Mesmo em reabilitações de palheiros, como é exemplo o restaurante Salpoente, caracterizado mais adiante, foi aplicado este tipo de revestimento da cobertura. Na Figura 28 apresentam-se exemplos de cada localidade onde foi feito trabalho de campo: à esquerda um exemplar da Costa Nova, no centro em Aveiro e à direita da Praia de Mira.

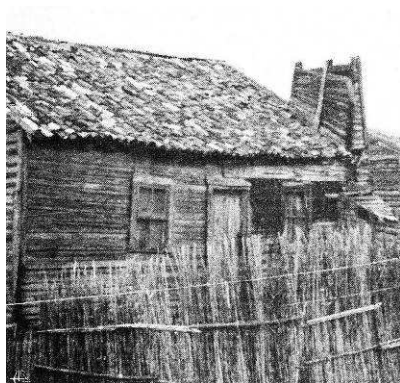
Figura 31 utilização de canas em divisões exteriores, fotografia cedida por Manuel Cintrão, autor desconhecido

O colmo e a cana foram os materiais outrora aplicados nos palheiros, tendo ambas aplicações em diferentes campos e com diferentes aplicabilidades. O colmo era aplicado na cobertura dos palheiros mais primitivos; Este era misturado com barro, formando um teto de adobe impermeável e com uma boa eficiência térmica (Bebiano, 2002). A cana era utilizada na divisão de espaços (interiores e exteriores) e no enchimento de caixas-de-ar entre os prumos das paredes perimetrais (Figura 31 e Figura 32).

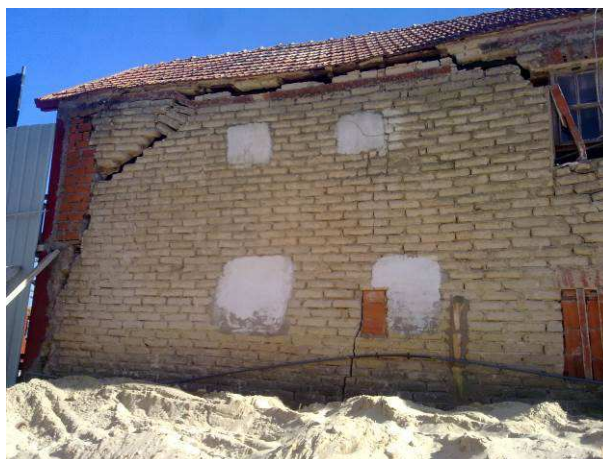
Figura 34 Utilização de adobe em fachada lateral (fonte: GAAPE)

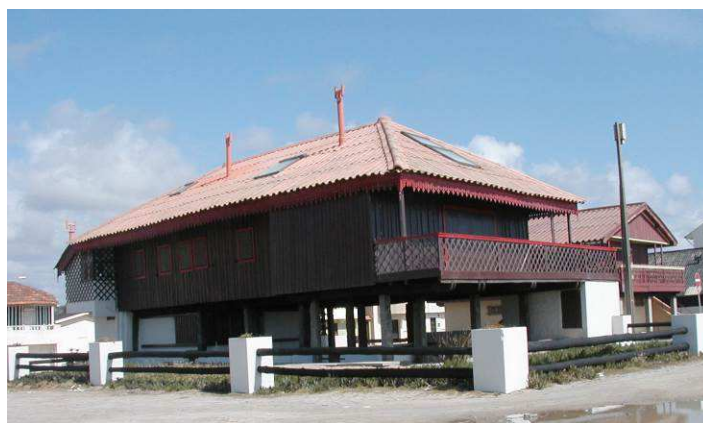
A pedra pertence a um período e região pontuais na evolução construtiva dos palheiros. Há registos de palheiros erguidos sobre xisto, seixos do mar e socos de pedra baixos (E. V. d. Oliveira *et al.*, 1964). A pedra era usada também no enchimento de embasamentos e tinham a função de suporte dos muros de alvenaria. Em Esmoriz e Cortegaça, por se situarem perto de pedreiras do norte do país, tornou-se mais corrente a utilização de pedra para assentar o sobrado dos palheiros, chamados de moirões (Moutinho, 2007).

Figura 35 Utilização de pedra num palheiro de Cortegaça (fonte: C.M. Ovar)

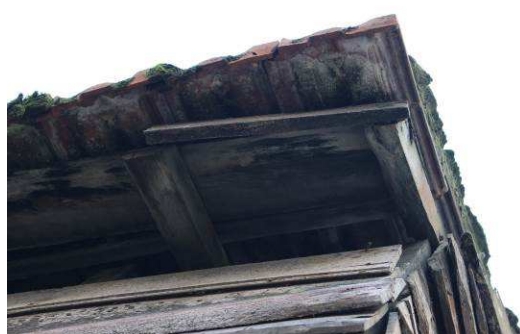
A estrutura da cobertura é de duas águas e o sótão não é, possivelmente, habitável uma vez que não existem janelas, no entanto poderão existir claraboias, mas devido à ausência de informação rejeita-se esta hipótese. O revestimento desta é de telha marselha. Devido ao elevado estado de degradação é possível que alguns elementos presentes no desenho não estejam na fotografia por já terem sido removidos ou mesmo por terem sido destacados da estrutura. No entanto o desenho aproxima-se de um possível exemplo de como seria antigamente.

Legenda:

- 1 – Telha Marselha
- 2 – Vara
- 3 – Tábua de barbante
- 4 – Ripa
- 5 – Cornija
- 6 – Tábua de remate
- 7 – Ripa mata-juntas
- 8 – Tabuado vertical
- 9 – Prumo
- 10 – Frechal
- 11 – Sanca
- 12 – Linha
- 13 – Contra frechal
- 14 – Ripado

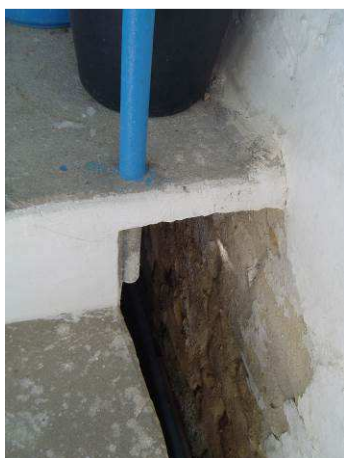
Figura 43 Presença de adobe no Palheiro Azul da Costa Nova (fonte: GAAPE)

O palheiro Azul, segundo o registo fotográfico fornecido, já teria sofrido até à altura várias reabilitações que levaram à introdução de novos materiais (possivelmente adobe e betão) na tentativa de melhorar o seu conforto e de aumentar a área habitacional. As paredes interiores eram em revestimento de madeira e alvenaria com acabamento em reboco, a cozinha era azulejada. O revestimento do chão era em azulejo na zona da cozinha, e nos restantes compartimentos tinha revestimento de vinil a imitar ladrilho. O revestimento do teto era, também ele, de madeira. As portas e janelas eram do mesmo material, e os caixilhos destas também, com portadas interiores de madeira. As janelas eram de guilhotina e algumas apresentavam uma guarda de ferro que se encontrava, de um modo geral, oxidada. A fachada

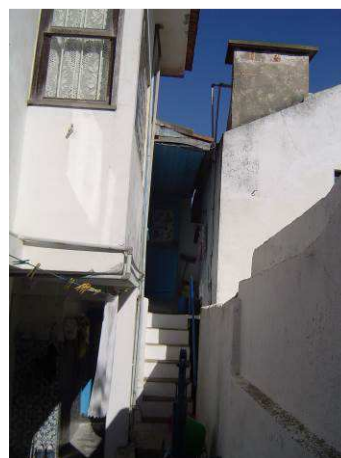
Figura 44 Traseiras do Palheiro Azul, em betão (fonte: GAAPE)

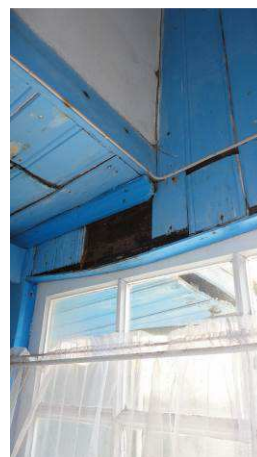
Figura 46 Pormenor de empenamento e ausência de elementos de madeira (fonte: GAAPE)

iv. Empenamento de elementos de madeira (estruturais ou não) (Figura 46 e Figura 62);

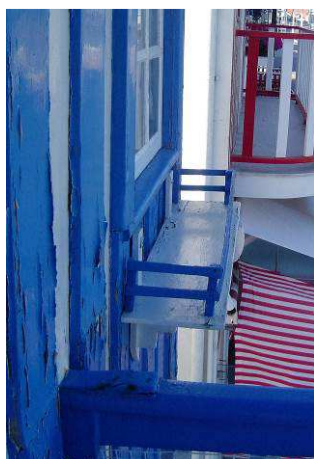
Figura 47 Pormenor do destacamento da tinta (fonte: GAAPE)

A habitação apresentava diversas patologias: humidades, fissuras, destacamento da tinta, empenamento de elementos de madeira, apodrecimento e ausência de elementos de madeira.

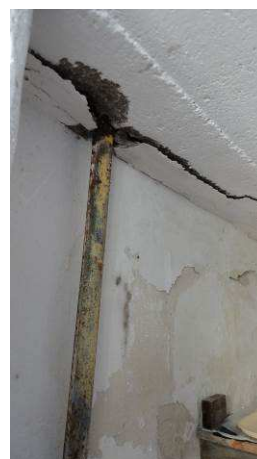
Figura 48 Pormenor de fissuração de betão (fonte: GAAPE)

iii. A aplicação desmesurada de betão (Figura 48 e Figura 61);

Um problema frequente nos dias de hoje é o das estruturas de betão armado, existentes nos edifícios antigos, executadas no século passado (F. Ferreira, 2014). A presença deste novo material de construção é bastante intrusivo nestas estruturas devido ao seu comportamento incompatível com o dos elementos de madeira. A incompatibilidade física que se verifica tão frequentemente deve-se à diferente elasticidade entre a madeira (material poroso) e o betão (Tavares *et al.*, 2011). A sua remoção e substituição é uma tarefa que deve ser cuidadosamente ponderada pois pode originar danos incontornáveis no edifício.

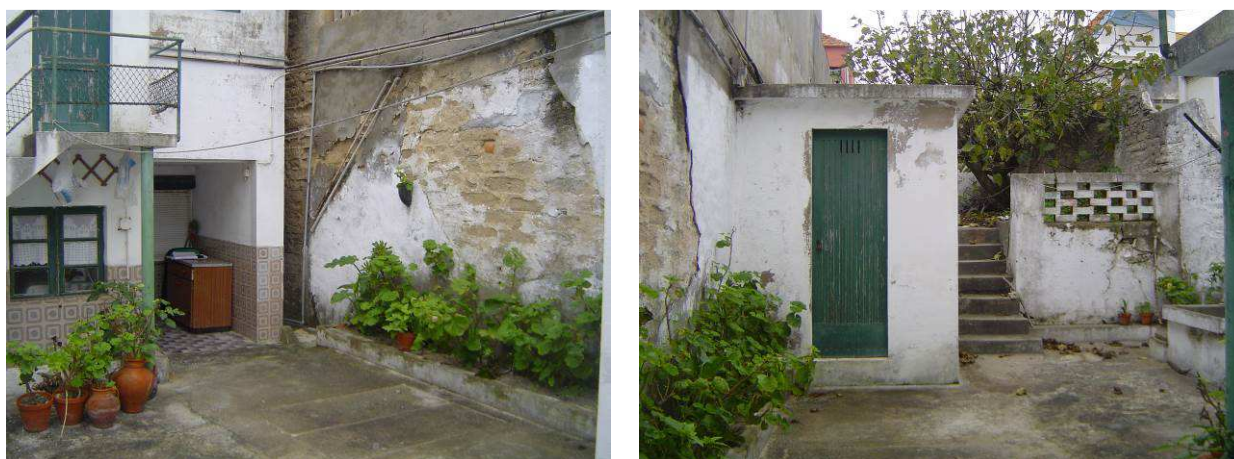
Figura 52 Fotografias do logradouro do Palheiro Verde (Fonte: GAAPE)

Na zona do logradouro pode-se observar uma utilização espacial de modo a complementar a falta de espaço no interior da habitação: casas de arrumos, zona de apoio à cozinha (na Figura 52, a janela pertence à cozinha), pátio e escada de acesso exterior e outra

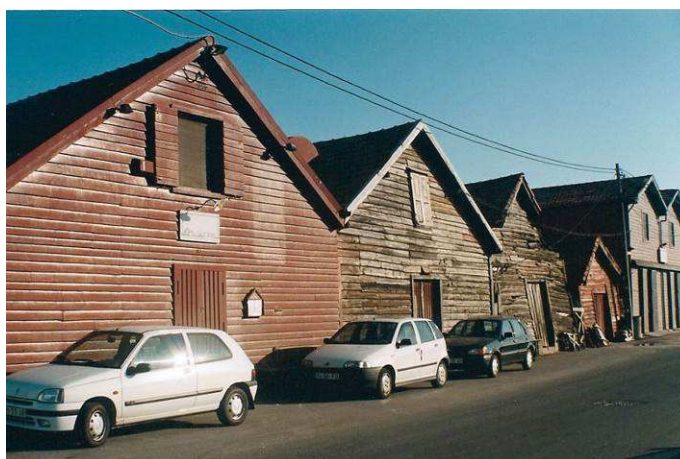
Figura 54 Salpoente 1989/1990 (?) (fonte: GAAPE)

A figura 54, acima, retrata o tipo de armazéns que existiam nesta zona de Aveiro, sendo que o que se apresenta mais à esquerda é já após a remodelação do armazém de sal para restaurante. É possível verificar pela fotografia o elevado estado de degradação daqueles edifícios e a necessidade de intervenção ao nível da estrutura e revestimentos.

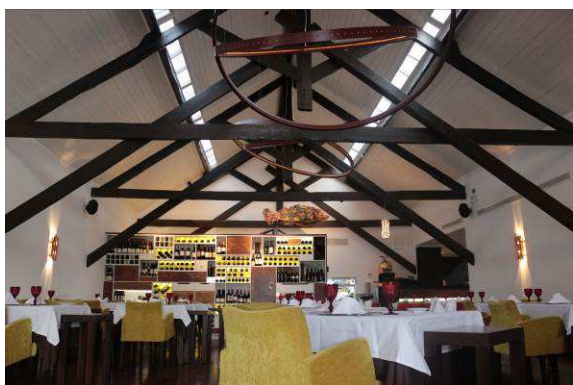
Figura 55 Estrutura da cobertura da primeira sala

Devido ao facto de o Salpoente ainda conservar a estrutura original do armazém de sal (Figura 55), tornou-se essencial manter a traça antiga aquando da união dos dois edifícios. Adotou-se então uma técnica que permitiu uma obra menos onerosa: aplicaram-se vigas metálicas e forraram-se estas com pranchas de madeira, tentando imitar ao máximo a estrutura de madeira antigamente existente na primeira sala.

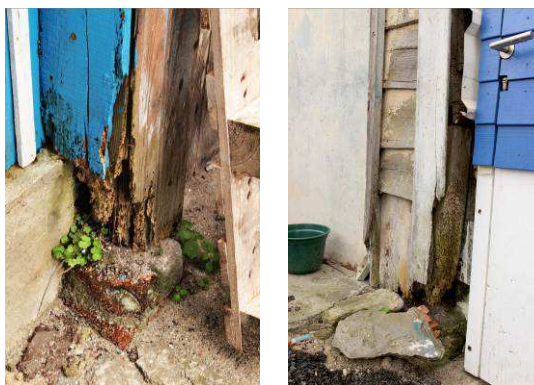
Figura 59 Apodrecimento da madeira junto ao solo

i. O apodrecimento da madeira que se encontra em contacto direto com o pavimento exterior (Figura 59);

A subida da água por capilaridade, seja pelas paredes ou por outros elementos verticais, provocam a degradação destes e de outros elementos com que esteja em contacto (Cachim, 2007).

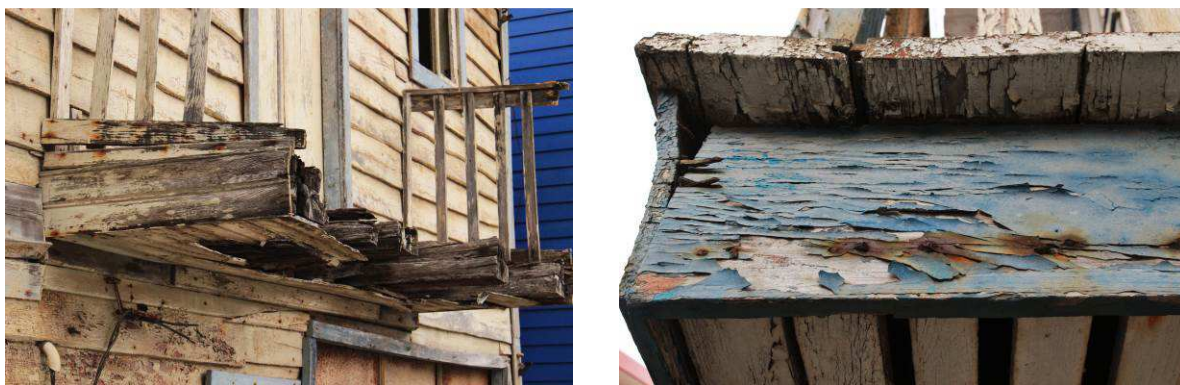
Figura 60 Estrutura e revestimento da varanda em elevado estado de degradação

ii. Na existência de varandas, a estrutura portante e revestimento destas encontra-se geralmente em elevado estado de degradação (Figura 60);

Devido ao facto de as varandas dos palheiros serem um elemento saliente das paredes do edifício, promovem-se significativas acumulações de águas, conduzindo a um apodrecimento acelerado da madeira, como se pode observar pela figura da esquerda, abaixo.

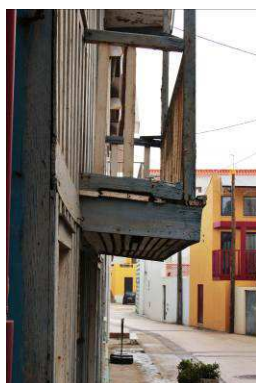
Figura 62 Empenamento devido à fluência da madeira (Costa Nova)

rotura. Estas deformações denominam-se por flechas, e são facilmente observáveis nas coberturas, pavimentos e elementos de prolongamento para o exterior, como a varanda apresentada na figura seguinte. A fluência que a madeira sofre agrava este fenómeno amplificando as deformações, uma vez que a secção ao se encontrar mal dimensionada estará sujeita a maiores tensões e, conseqüentemente, a maiores deformações diferidas (Cachim, 2007). Nos palheiros os exemplos encontrados desta patologia não são, numa primeira análise, preocupantes, não se pondo de parte a possibilidade de um estudo mais aprofundado. Na figura abaixo obteve-se um exemplo de uma varanda de um palheiro da Costa Nova.

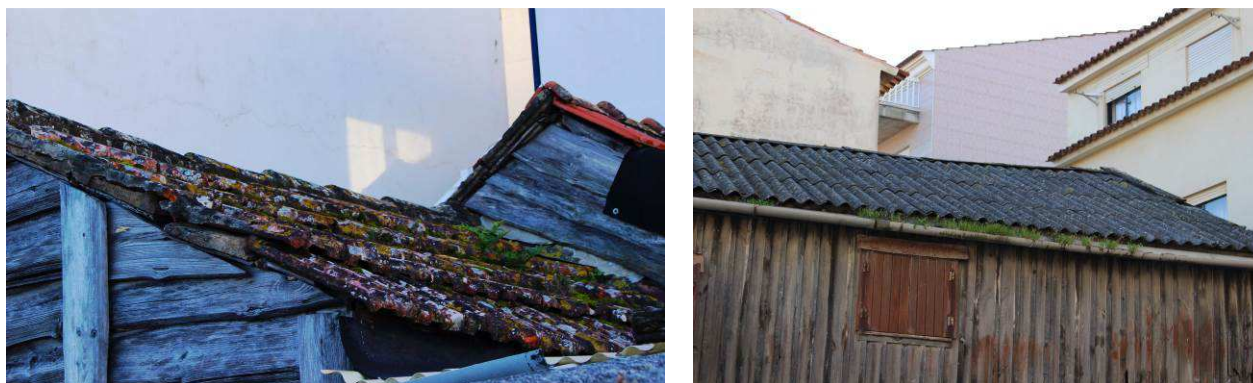
Figura 63 Vegetação e líquenes presentes na cobertura de palheiros (Praia de Mira)

v. Vegetação e líquenes existente nas coberturas (Figura 63);

É frequente encontrar nas coberturas e caleiras dos palheiros líquenes, musgos e vegetação. Vários fatores poderão estar associados ao seu aparecimento tais como a insuficiência de inclinação da cobertura que leva a deficientes desempenhos das coberturas e conseqüentemente das estruturas de suporte, são eles (Lourenço, 2013):

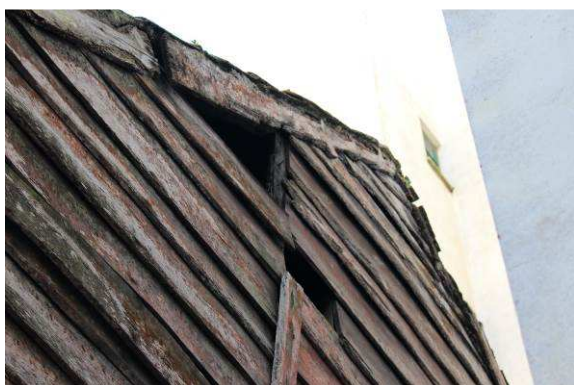
Figura 64 Ausência de elementos na fachada (Praia de Mira)

vi. Ausência de elementos constituintes do tabuado exterior e o seu estado de deterioração (Figura 18 e Figura 64);

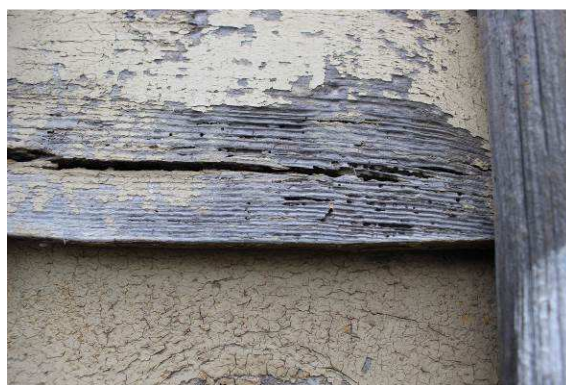
Figura 65 Pormenor do estado de degradação do revestimento exterior (Costa Nova)

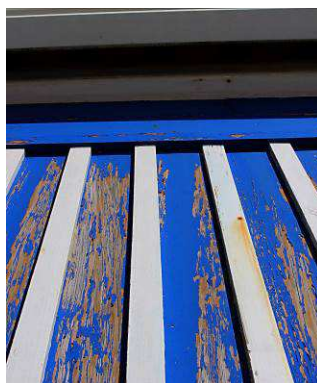
Figura 66 Falta de manutenção ou tinta desadequada (Praia de Mira)

vii. Aplicação de tinta inadequada ou falta de manutenção (Figura 66);

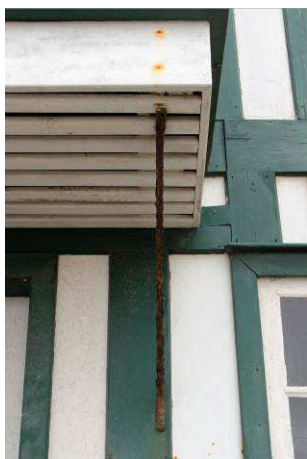
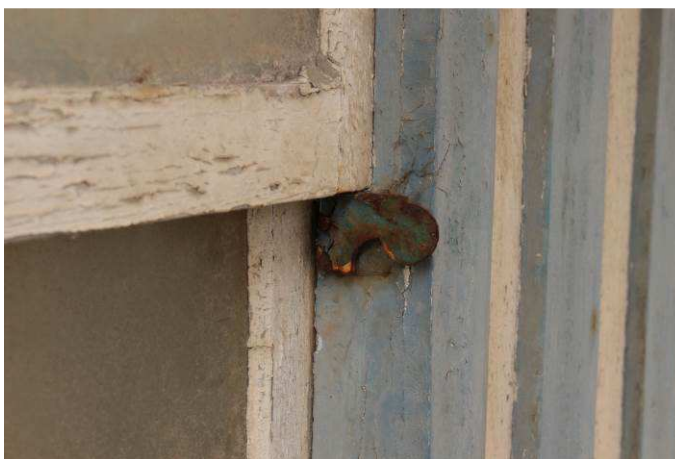
Figura 67 Exemplo de oxidação de elementos metálicos

viii. Oxidação dos elementos metálicos

Os elementos metálicos, sejam eles decorativos, de fixação ou suporte apresentam-se de um modo geral oxidados. Este fator deve-se principalmente à proximidade com a orla marítima e contacto direto com um ambiente que se encontra constantemente com níveis de salinidade elevados.

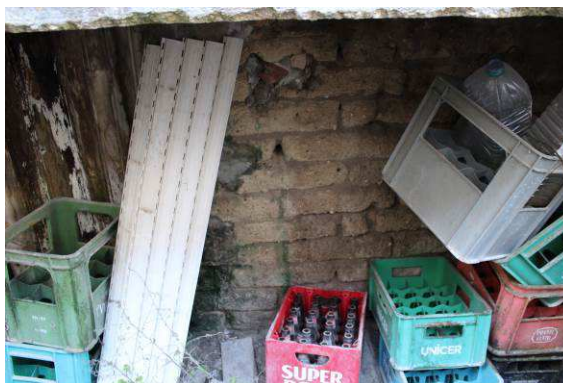
Figura 69 Acumulação de lixo junto à fundação de um palheiro

x. Falta de manutenção (Figura 69)

Segundo se verificou no trabalho de campo os palheiros devolutos acabam por ser sítios onde se acumula lixo. Este fator condiciona o aspeto estético e acentua a degradação exterior dos edifícios. O facto de alguns palheiros apresentarem um desnível acentuado em relação ao nível da rua, permite que se criem locais em que não é visível, numa primeira impressão, a presença de lixo, fazendo com que se crie um nicho de depósitos materiais que não são da pertença de ninguém.

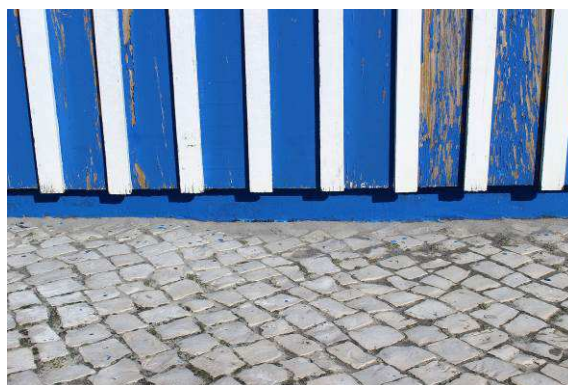
Figura 70 Pormenor Capela de Mira

com o solo. É portanto necessário dar especial atenção às zonas referidas. Um exemplo de uma medida preventiva utilizada para este efeito observa-se na Capela da Praia de Mira (Figura 70). Assim foi possível evitar o acelerado apodrecimento da madeira em contacto com o solo, promovendo o arejamento e a rápida secagem da madeira aplicada pelo exterior, evitando o contacto direto através de um intervalo pouco perceptível de cerca de 5 centímetros.

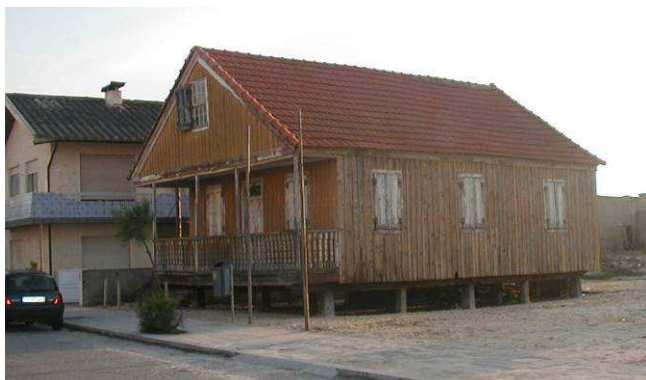
Figura 71 Palheiro de Esmoriz apoiado em Moirões (fotografia cedida pela CM Ovar)

Uma medida utilizada mais primitivamente consistia em elevar os palheiros do solo (Figura 71), permitindo uma constante ventilação das madeiras estruturais do pavimento, do soalho e aumentando a distância ao solo de modo a evitar humidades ascensionais provenientes deste. A humidade dos solos é um problema sério para qualquer estrutura e material, esta pode ser proveniente quer do nível freático, quer devido a perdas das redes de drenagem de águas. As soluções para este problema passam por uma drenagem adequada e impermeabilização (física ou química) apropriada das paredes e da sua interface com o solo (Tavares *et al.*, 2011).

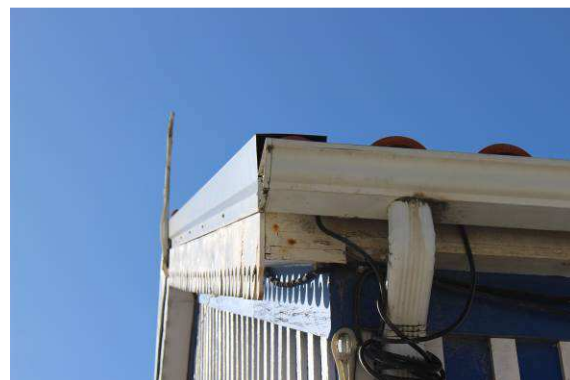
Figura 72 Pormenor de rufagem da empena na Capela da Praia de Mira

Em relação à parte estrutural a zona mais afetada são as coberturas uma vez que são a zona que recebe diretamente as águas pluviais. Estas necessitam de uma tecnicidade de construção mais elevada de modo a evitar a entrada e acumulação de água, deve-se ter em conta também a durabilidade do revestimento aplicado na cobertura. As condensações devem ser evitadas, uma vez que a acumulação de água poderá afetar as extremidades das vigas e desencadear processos de apodrecimento da madeira (Negrão *et al.*, 2009). Por isso os beirais e rufagem das empenas são de extrema importância, tanto a sua conceção como os materiais utilizados. Os beirais devem ser objeto de particular cuidado para que a água ao escorrer não entre em contacto com a madeira. É importante que a rufagem seja executada em alumínio,

ou, por uma questão de fazer permanecer a traça antiga do palheiro, em madeira e aconselha-se a utilização de fixadores (parafusos) de aço inoxidável.

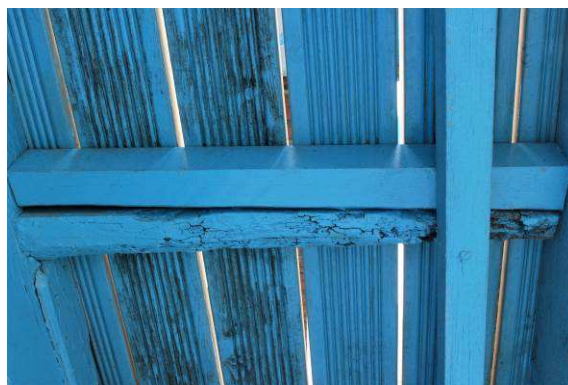
Figura 73 Exemplo de reforço estrutural de uma varanda (Costa Nova)

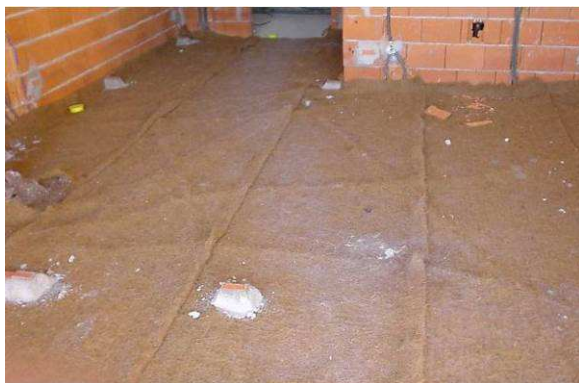
Figura 76 Exemplo de aplicação de fibra de coco (fonte: Amorim Isolamentos)

Torna-se assim um subproduto proveniente do setor agrícola que é utilizado para fins construtivos com grande disponibilidade. Um aspeto positivo no tratamento da casca de coco é que a uma temperatura de 140°C permite, devido à lignina, que se forme uma matriz coerente e termoendurecível que une as fibras (Rodríguez *et al.*, 2011). Desta maneira não será necessária a aplicação de resinas e evita-se a emissão de componentes tóxicos. A fibra de coco devido à distância entre as diferentes fibras que constituem o aglomerado forma um material de extrema eficácia e com baixa condutividade térmica (aproximadamente de 0,048 W/m.K) (Rodríguez *et al.*, 2011). Para além disso apresenta outras vantagens, tais como (Isolamentos, 2014): excelente desempenho termo-acústico, excelente resistência mecânica, elevada durabilidade, produto natural, conforto com isolamento saudável, economia energética, eficácia por tempo indeterminado. Pode ser aplicado nos pavimentos, não como acabamento mas como uma camada de melhoramento do desempenho do pavimento (Figura 76). Torna-se por isso um tipo de material de aplicabilidade numa reabilitação.

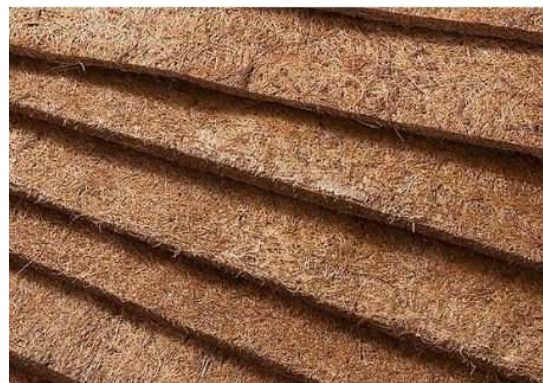
Figura 77 Placas de fibra de coco (fonte: Amorim Isolamentos)

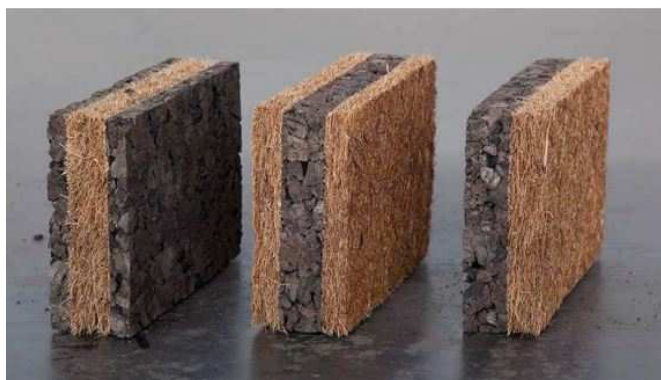
Figura 78 Corkcoco (fonte: Amorim Isolamentos)

Uma solução que aproveita o excelente desempenho da fibra de coco e da cortiça é a corkcoco® da Amorim Isolamentos que apresenta uma condutibilidade térmica de 0,043 a 0,045 W/m.K e um excelente comportamento acústico, utilizando um produto inteiramente português. A sua aplicação pode ser feita em tetos, paredes e pavimentos.
